Reconocimiento de los Remanentes del Camino Real Empleando Operadores Vectoriales e Imágenes de Satélite de Alta Resolución

Jorge Lira¹, Pedro Lopez² y Claudia Trejo³

¹Instituto de Geofísica, Universidad Nacional Autónoma de México

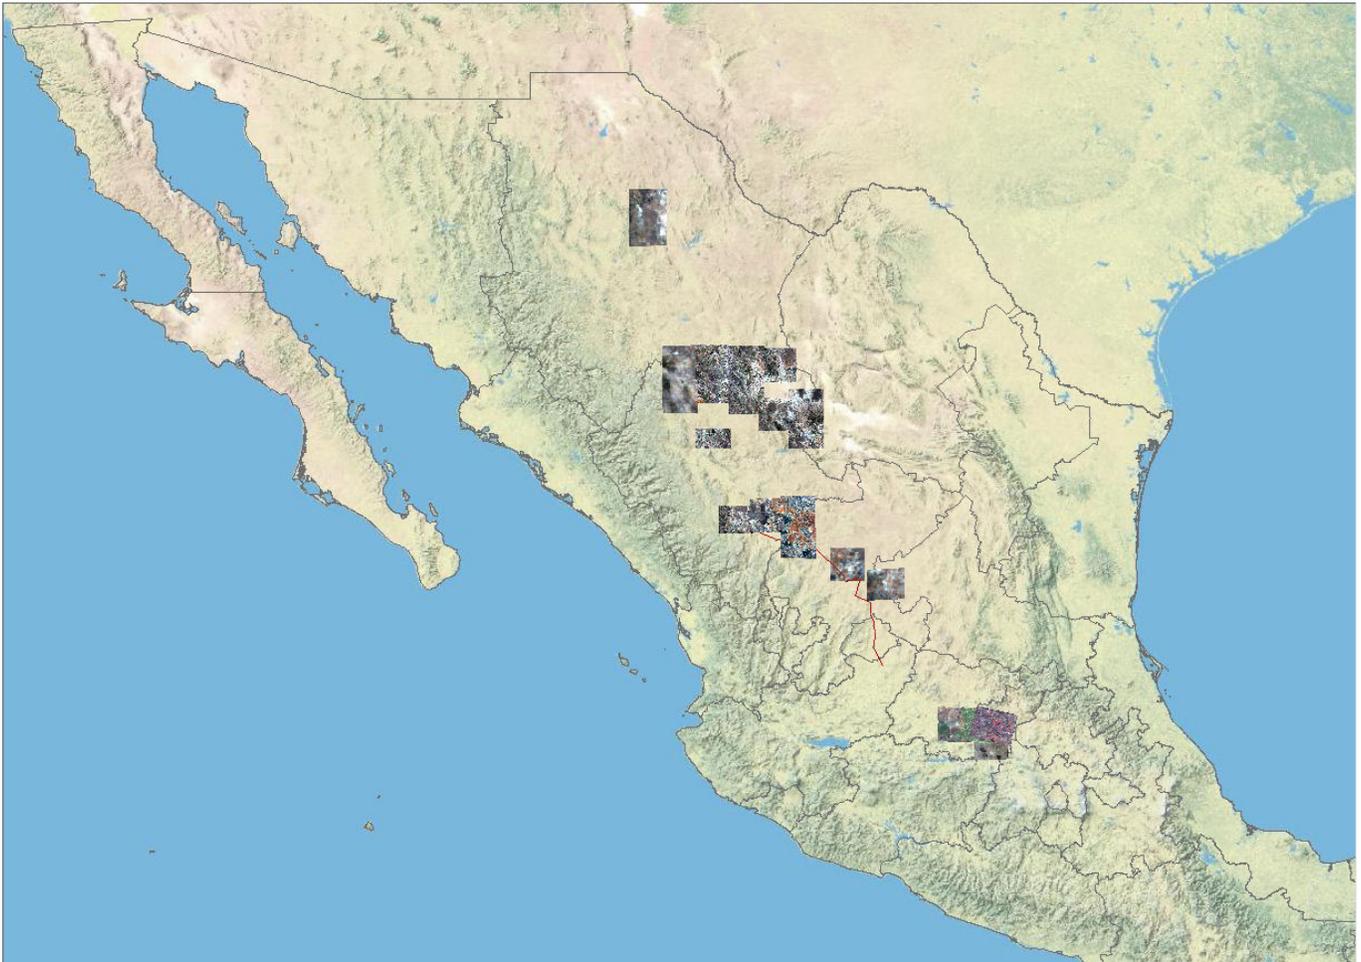
Las imágenes SPOT y los segmentos del Camino Real en el Estado de Zacatecas fueron empleados para construir una base de imágenes empleando ArcMap (Figura 1).

Figura 1.- Base de imágenes en ArcMap

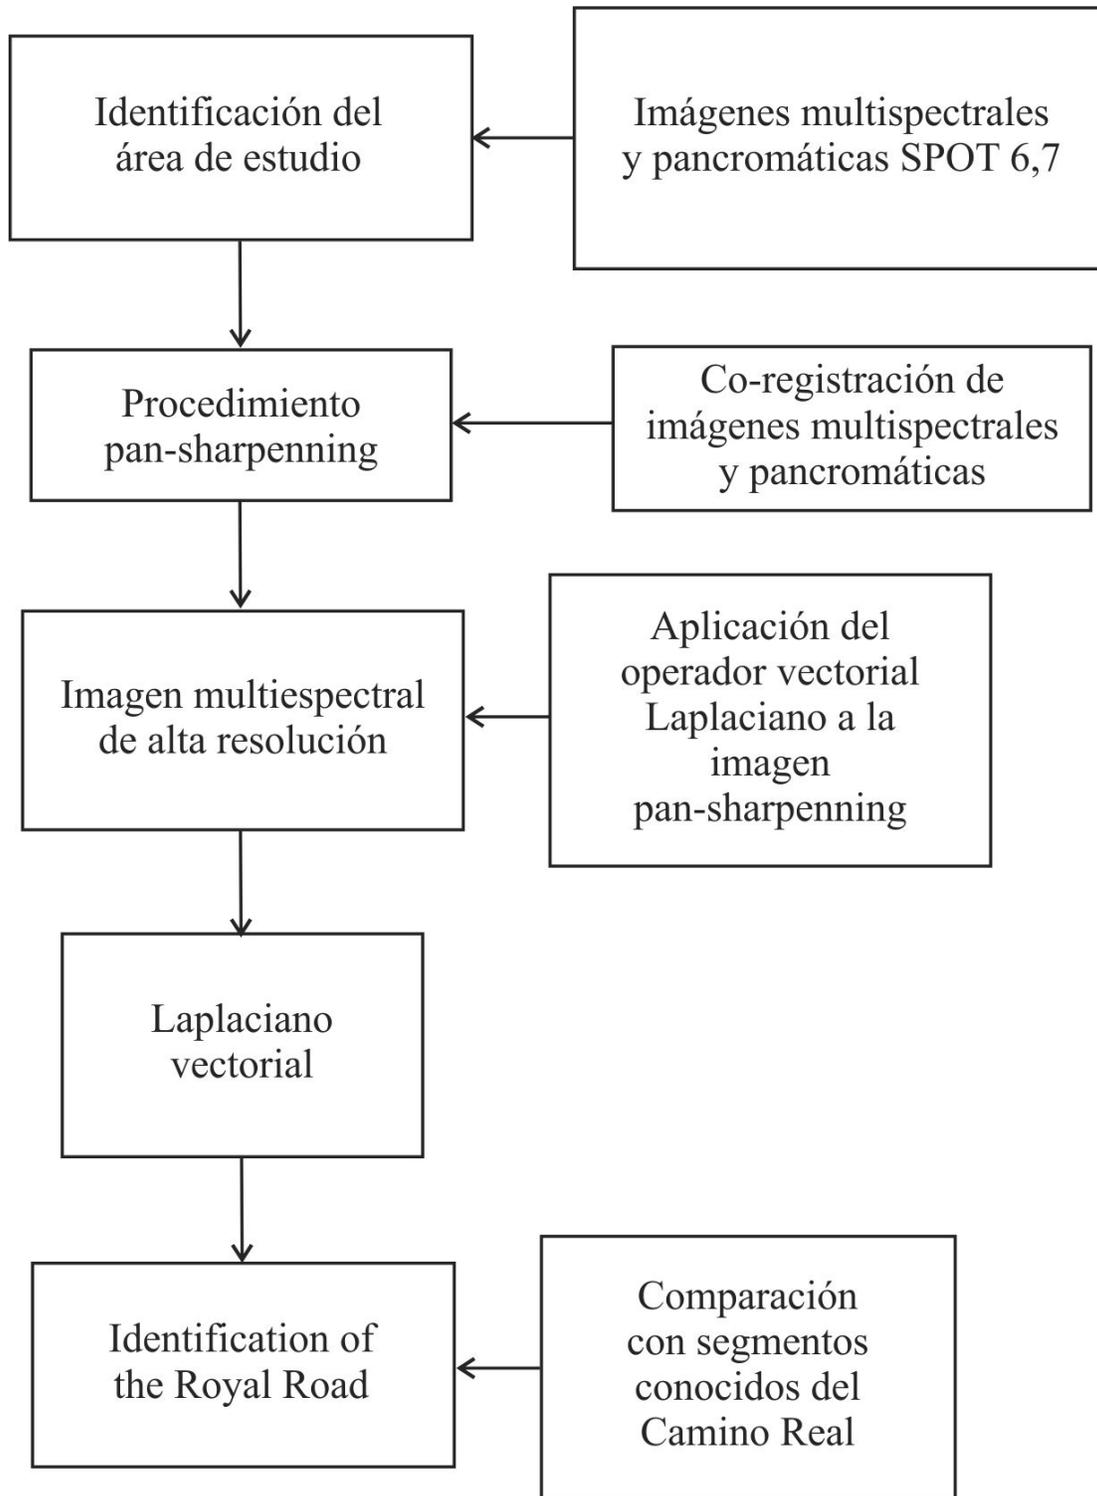
Por tanto, el proceso de *pan-sharpening* produce una imagen multiespectral con un pixel de $1.5 \times 1.5 \text{ m}^2$ (Figura 2).

El operador vectorial Laplaciano fue aplicado a la imagen resultante del procedimiento de *pan-sharpening*.

El operador Laplaciano realza los bordes de la imagen por lo que el Camino Real es reconocido en la imagen realzada.

Figura 2.- Diagrama de procesamiento para la identificación del Camino Real.

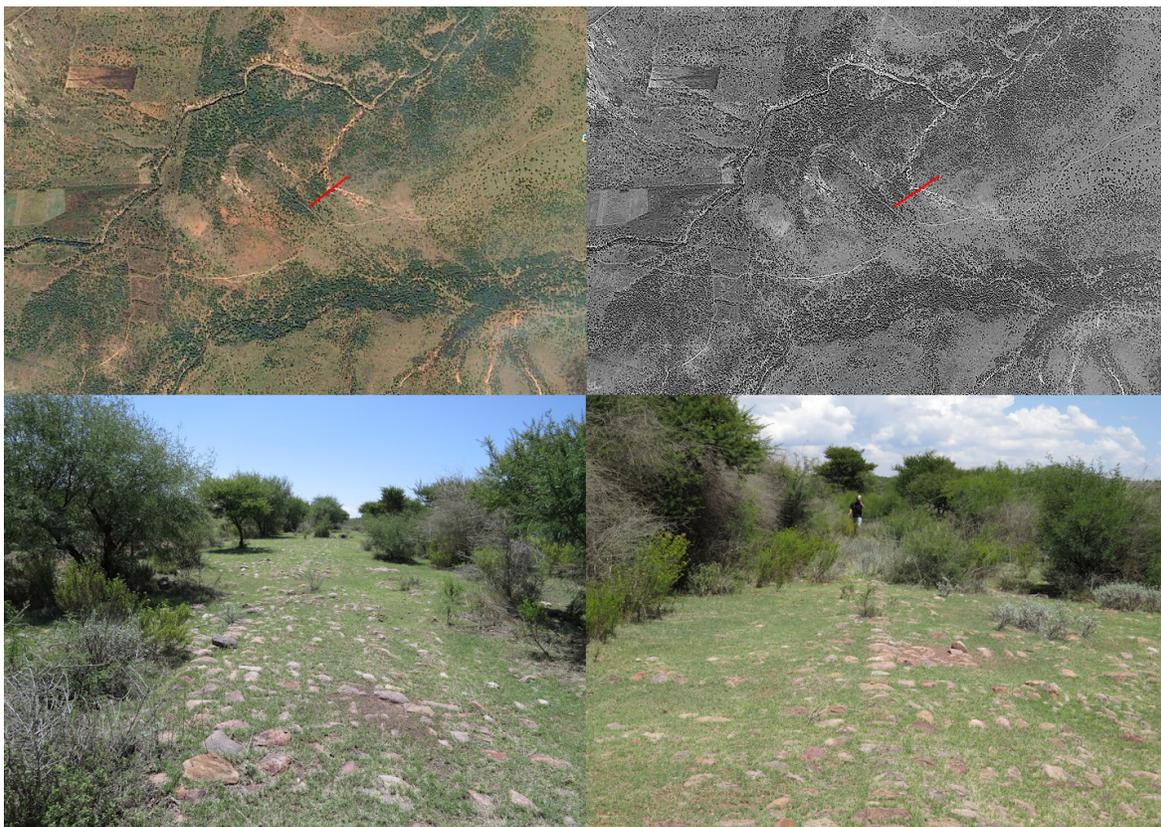
El ancho de los segmentos conocidos del Camino Real es entre 3 -10 metros (Figura 3).

Figura 3.- (a) RGB de las bandas 1, 2, 3. (b) Realce. (c), (d) Fotos en campo.

Localidad	Coordenadas	Descripción	Figura
Palmillas	22° 39' 50.8549", - 102° 23' 2.8392"	Degradación media	3
Palmillas	22° 39' 43.0221", - 102° 22' 48.8748"	Degradación media	3
Veta Grande	22° 51' 58.1588", -102° 32' 42.3750"	Degradación mayor	4
Veta Grande	22° 51' 51.5187", - 102° 32' 45.9313"	Degradación mayor	4

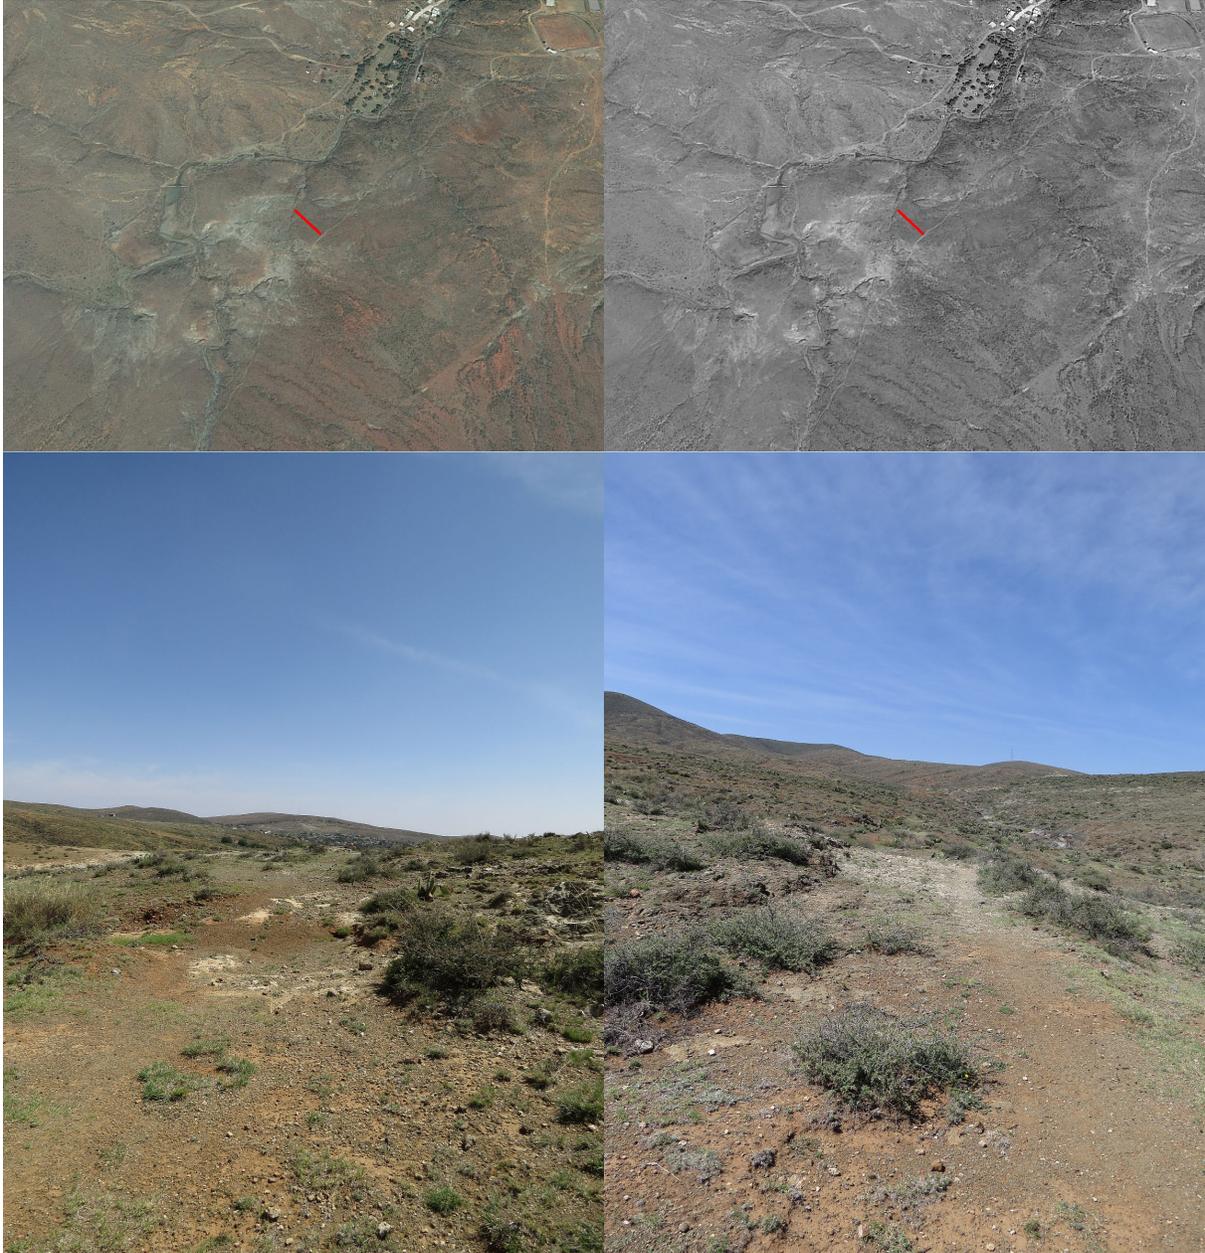
Figura 4.- (a) RGB de las bandas 1, 2, 3. (b) Realce. (c), (d) Fotos en campo.
